脱臭レポート

Vol.1：掘削工事現場のアンモニア臭対策

Vol.2：UV塗料塗装工程の塗装臭対策

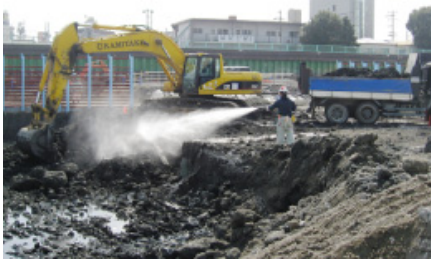
アメニクリーン散布状況

過去にセメント固化した汚泥層の掘削工事があり、アンモニア臭の発生が確認された。近隣からの悪臭苦情が予想された為、悪臭対策を講じる必要があった。アメニクリーンP15を100倍希釈し、希釈液10L/m³の割合で希釈液を掘削土砂に散布することにより、アンモニア臭が低減された。脱臭効果を認めて頂き、アメニクリーンP15を工事期間中、使用して頂いた。

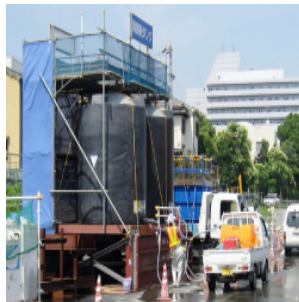
アメニクリーン貯留タンク

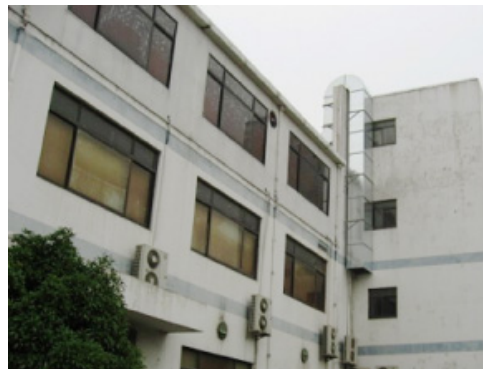
UV塗装工程排気ダクト

プラスチック製品のUV塗料塗装時の排気が原因で近隣から悪臭苦情があった。エアーケム951M（現在は、エアーケム951NK高性能タイプに統一）を30倍希釈し、排気ダクトに噴霧することにより、塗装臭が低減された。脱臭効果を認めて頂き、エアーケム951M及び全自動噴霧装置を導入頂いた。塗装状態を信号で全自動エアーケム噴霧装置に入力することで、塗装臭が排気される時のみエアーケム951Mを噴霧することができ、ランニングコストも低く抑えている。

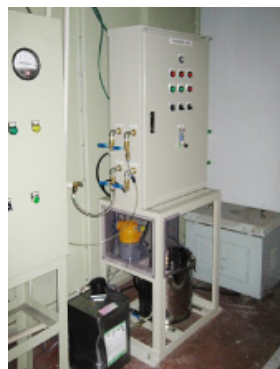
全自動エアーケム噴霧装置

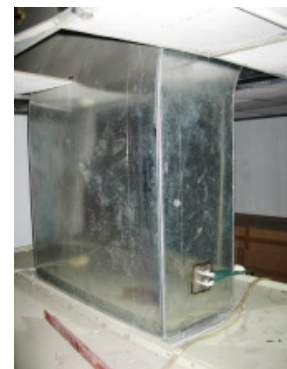
エアーケム噴霧ノズル設置
